設楽ダム予定地周辺の断層・破碎帯をめぐって (Ⅳ) ダムサイトを貫く北西－南東走向の断層および深層崩壊

市 野 和 夫

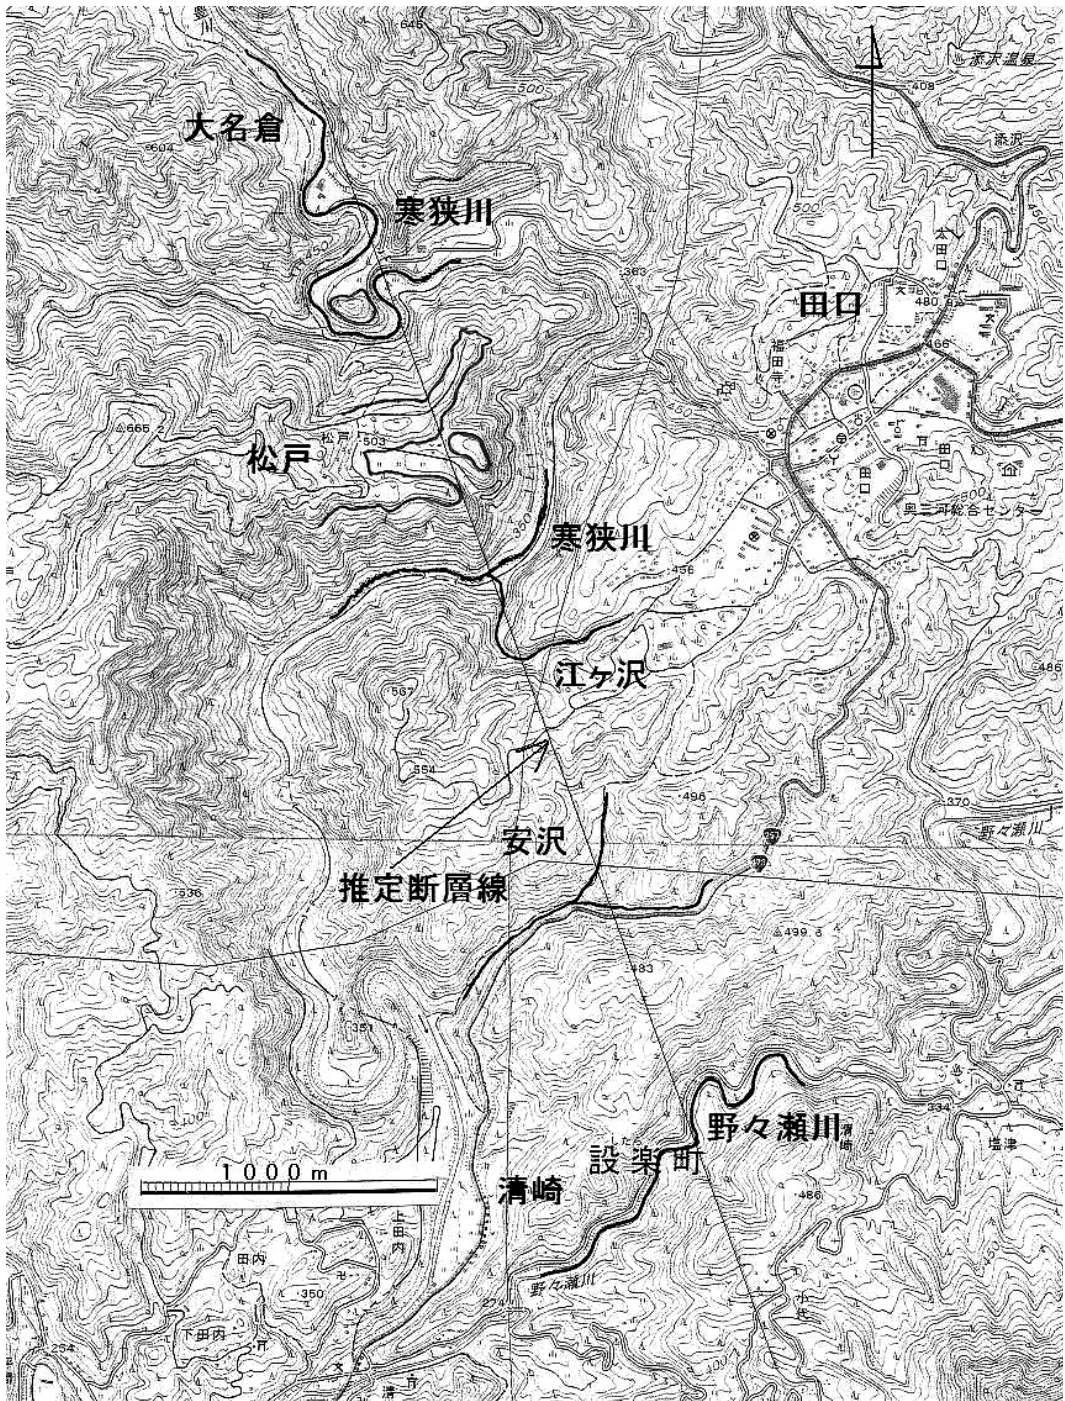
図1 ダムサイト付近の地形と推定断層線
国土地理院 1/25000 地形図 (田口、海老) を基に作成

結果を図1に示す。寒狭川の流路変転（ダムサイト直上流では南進から西進）、江ヶ沢の流路（西進から北進）、安沢（旧伊那街道）の流路（南進から西進）、及び野々瀬川の流路（南進から西進）などの川、沢の流路が推定断層線近傍で折れ曲がっているように見える。左横ずれ地形のように見える部分もあるが、国道257号沿いの安沢（支流）は曲がらずに西進しているなど、系統的とはいえない。

大名倉の丸山、および松戸の凹地形（棚田）の出口に位置する小丘地形は、他の尾根地形との連続性がなく、変動地形の一種である孤立丘のように見えるが、断層で切断されて移動したことを示すような新鮮な断面地形は存在しない。尾根の折れ曲がりも見られるが、浸食作用に伴う地形とも考えられる。以上から第四紀断層による変動地形であるとの明確な根拠は見出せない。ウェブ上の報告⁽³⁾では、「設楽ダムサイトを活断層が貫く」との見出しをつけたが、少なくともダムサイト付近ではその証拠は得られていない。

しかしながら、ダムサイト近傍において、F-③断層の推定延長線に沿って河道の折れ曲がりなどが顕著であり、松戸の二重山稜（凹地）地形の出口付近では、尾根が分割されているようにも見えるなど、F-③断層が現在（第四紀）の地形形成に影響を及ぼしている無視できない地質断層（弱線）である可能性は否定できない。

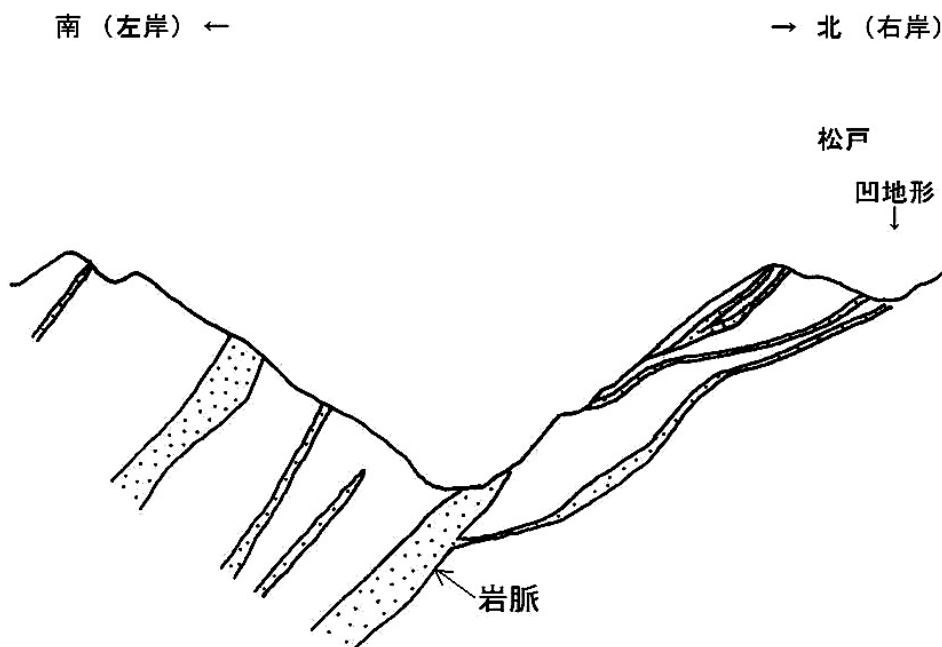
図2 ダムサイトの等粒状閃緑岩の貫入岩脈
平成27年度報告書⁽¹⁾、32ページ、図4.1.3 ダムサイト地質構造概念図をトレース、加筆

図2は事業者の平成27年度報告書⁽¹⁾32ページに掲げられているダムサイトの地質構造概念図から、等粒状閃緑岩の貫入岩脈をトレースしたものである。図を見ると、右岸の凹地形の谷底付近から河谷側に延びる岩脈は緩く下向きに膨らんでいる。この岩脈の反り具合は、ダムサイト右岸の斜面が右岸高標高部の凹地形に沿って大規模な岩盤すべりを起こしていることを示すのではないかとの疑いを生じさせるものである（図3）。

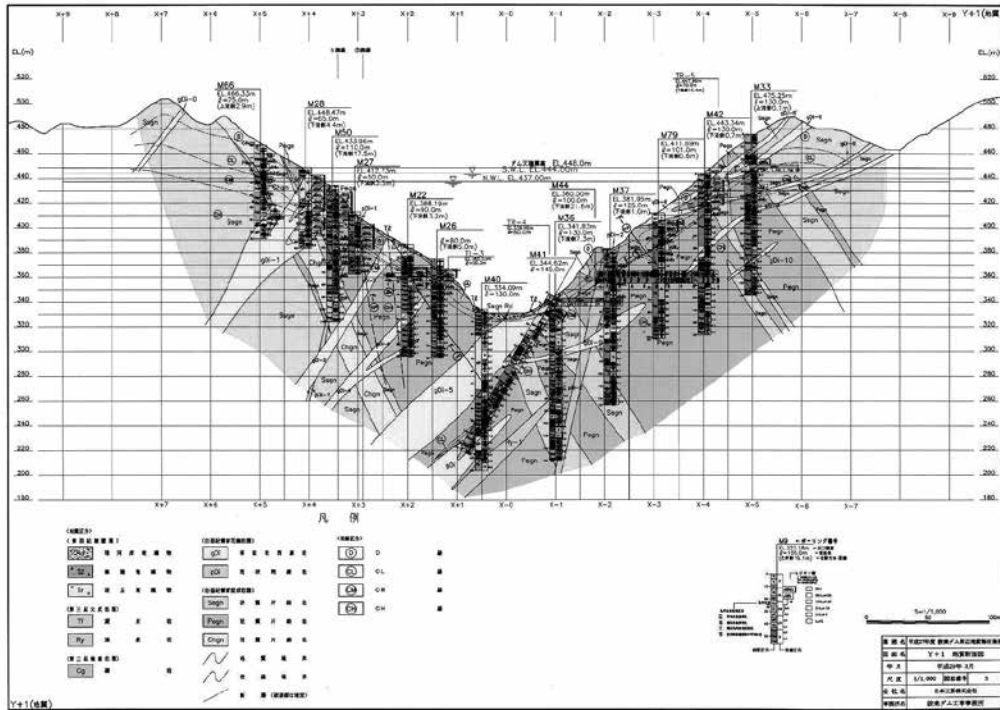
図4 Y+1 地質断面図 平成27年度報告書 図面集・写真集⁽⁶⁾ 165ページ

図4は平成27年度報告書図面集・写真集⁽⁶⁾165ページの「Y+1地質断面図」である。図4を見ると、松戸の二重山稜地形の凹地の谷底付近から貫入岩脈 gDi-9、そのすぐ上に貫入岩脈 gDi-8 がいくぶん下向きに膨らんだ曲線を描いて、寒狭川側に傾斜している。gDi は等粒状閃緑岩を意味する記号で数字は複数の岩脈を識別するための番号である。図4中に描きこまれているボーリングや横坑の調査データなど詳細が読み取れるように右岸斜面の上部を拡大して図5とした。図5には、M33 および M42 の2本のボーリングコアのデータが図示されている。ボーリングデータは、ボーリング位置を示す中心線の左側に地質の柱状図、右側に岩級を示す記号が示され、さらに透水性を示す数値（ルジオン値）が示されている。M33では深度50m付近、M42では深度25m付近を貫入岩脈 gDi-8 が貫いている。貫入岩脈部分の岩級は、D および

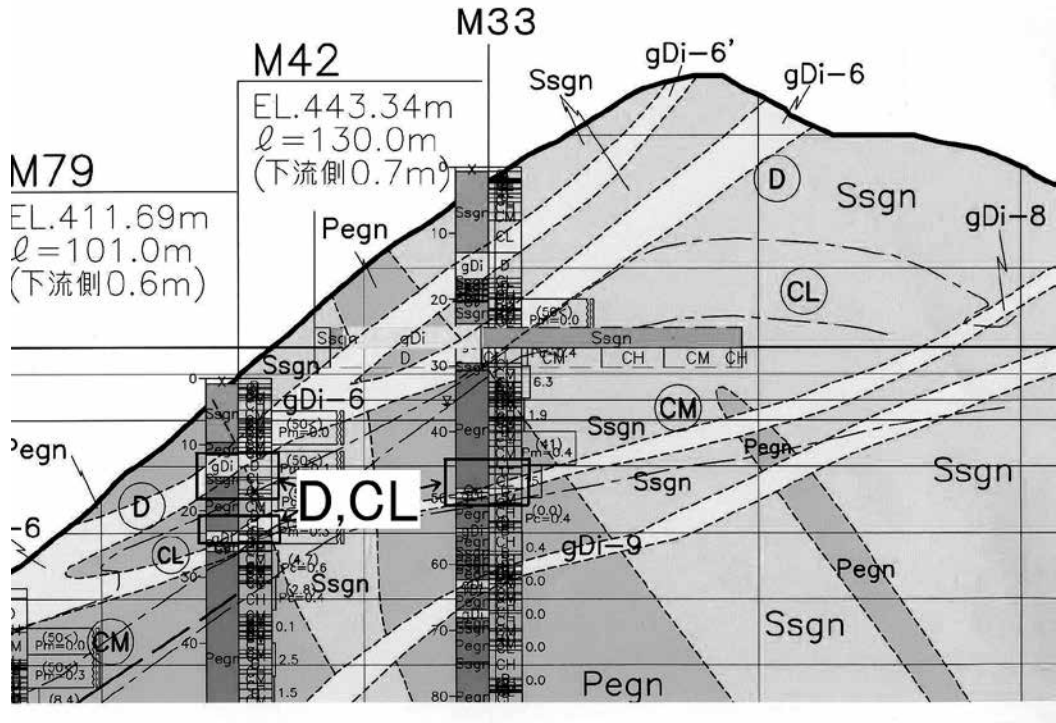
図5 Y+1 地質断面図(部分)、図4の右岸斜面上部を拡大、加筆

CL で、ダムの基礎岩盤としては不適な軟質で破碎された状態であることを示している。貫入岩脈の上側に接している Pegn（泥質片麻岩）部分も CL・D 級となっており、合わせて5m程度の厚さの破碎～風化度が高い層をなしている。またこれらの部分は透水性も高いことが示されている。以上のことから、貫入岩脈 gDi-8 とそれに接する片麻岩付近が、現実のすべり面となっているか、少なくとも潜在的すべり面である可能性を否定できない。

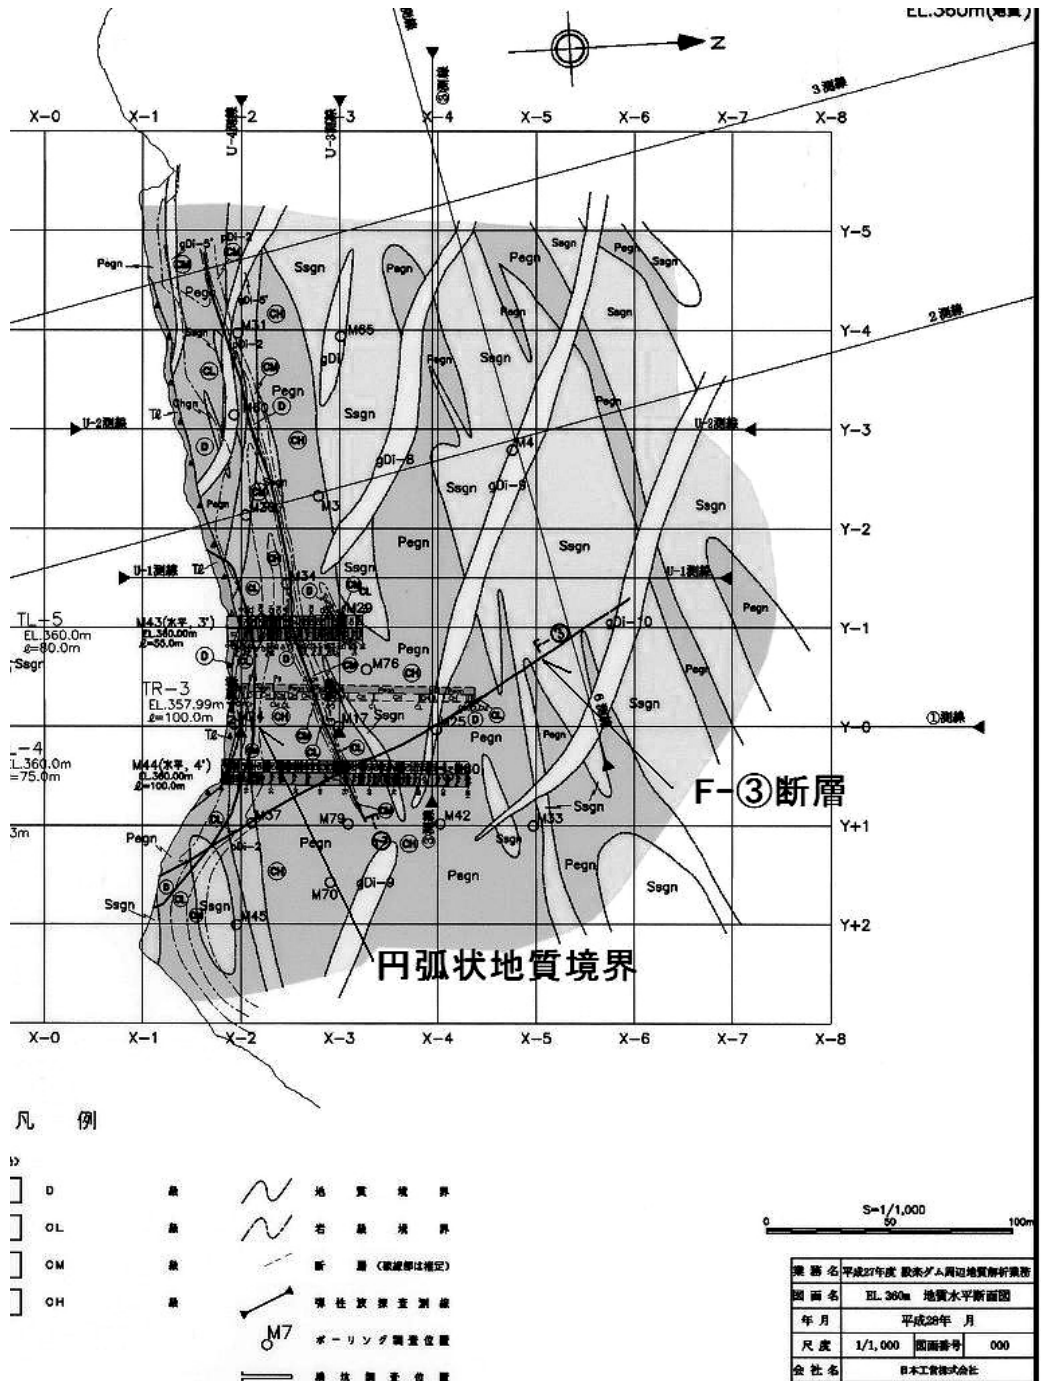
図6 ダムサイト地質水平断面図(標高360m)に描かれた円弧状地質境界
平成27年度報告書⁽¹⁾36ページの原図右半分(右岸側)に加筆。

平成27年度報告書⁽¹⁾36ページに標高360mの地質水平断面図が掲載されている(図6)。これを見ると、右岸の河床に近い(X-1~X-2、Y+2~Y-2)座標付近に円弧状の地質境界が示されている。これは、河川の浸食によって下部の支えを失った結果、斜面上部にかつて存在した地塊が、この境界で破断して岩盤すべり・崩壊を起こした痕跡と判断される。三河山地の一帯は地盤隆起が活発である。隆起するに従って、河川浸食が進むため、河床に近い斜面下部の支えが失なわれ、このような岩盤すべり・崩壊が繰り返され、上部の地塊の緩みが進んでいくものと考えられる。ダムサイト右岸のこの円弧状の地質境界の上流端が、F-③断層とほぼ重なっ

ていることに注目しておく必要があろう。大規模岩盤すべりを引き起こす条件の一つにF-③断層のような弱層の存在が関わっていると考えると間違いはなからう。
