愛知大学等における
歴史的建造物の調査・研究
年次報告書
— 2020年度 —

愛知大学豊橋校舎敷地内
旧陸軍施設実測調査報告書

令和 3 年 1 月 29 日

愛知大学豊橋校舎内物件耐震診断業務
構造検討書

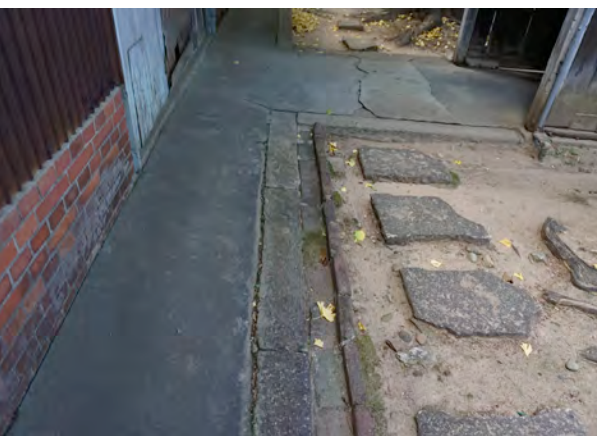
写真 6. 小ホールのビリヤード台脚固定穴跡. 写真 7. 附属棟の側溝と踏石.

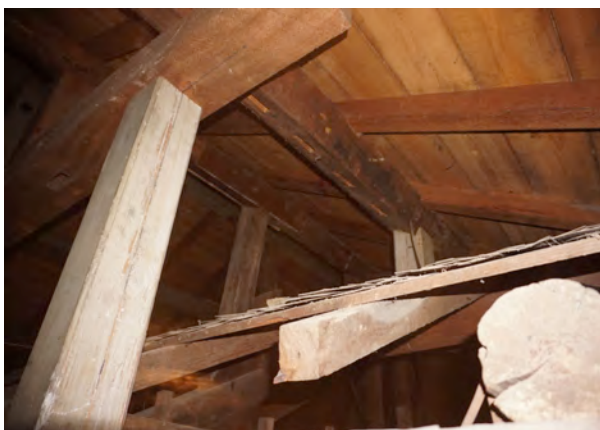
写真 12. 増築跡。野地板の上に和小屋組が載る。

東南部分が増築された痕跡は小屋組から明らかで、古い方の屋根の上に新しい和小屋が載っていた（写真 12）。

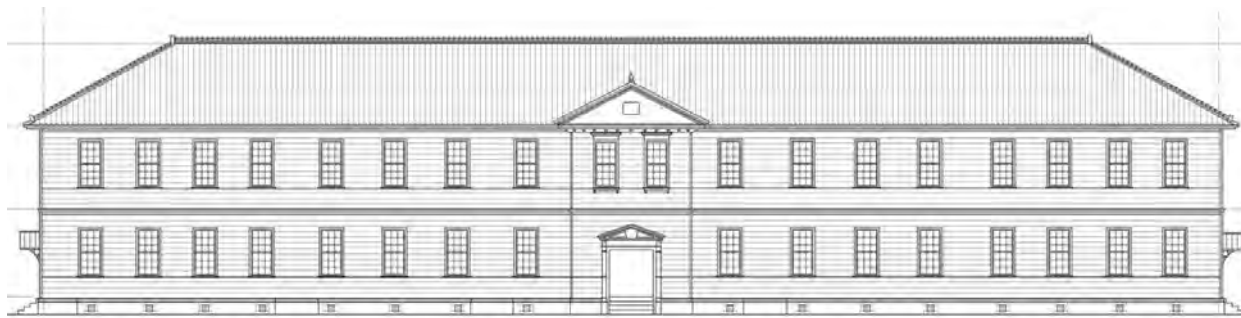
図 13. 復原案.

増改築に関して、1982 年の補強改修工事の際に外壁に耐震壁が付加され、1997 年の工事では入隅の補強鉄柱を隠すために外側に壁が設置され、当初の外観を損なうことになった。

今後、登録文化財としての価値をより高めるために、これまでの補強改修工事で外部に露出した補強部分を可能な限り撤去し、建設当初の姿に復原するのが望ましい(図13)。今回の耐震診断では、当初の姿に復した場合、どのような補強手段があるのかを検討した。結果的には、外壁の下見板の内側に構造用合板を貼り合わせ、そして基礎の補強を行うことで現状に代わる耐震性能をえることができると考えられる。

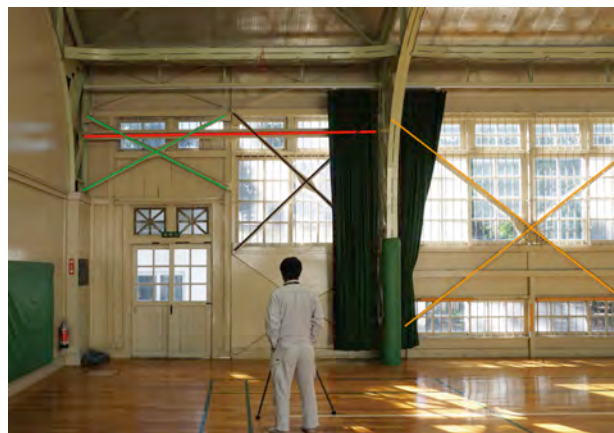
南側と北側の壁内側に異なった断面寸法と接合方法による筋交が見られ(写真27)、これは後から耐震性能を上げるために入れられたものである。

図 23. 旧大講堂の断面図. 3D スキャナー. 写真 27. 後補の筋交と振れ止め (赤、緑、黒、橙).

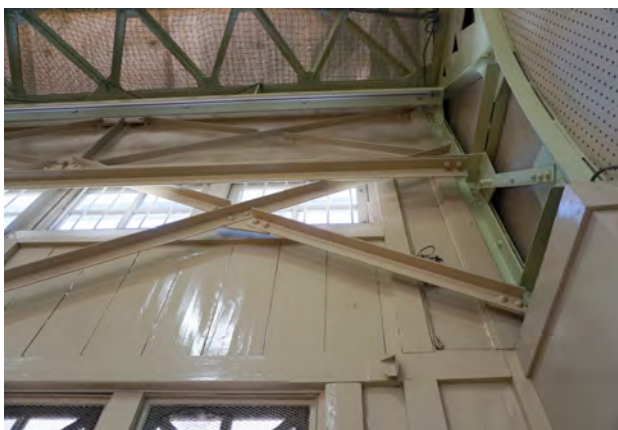
愛知大学所有になってから壁面と屋根面にブレースが付加され、また、屋根が葺き替えられ床が張り替えられ、何度か大きな補強改修工事が施されてきたことがわかる。そのため、目に付く損傷や腐朽はまったく見られない。しかし、2000年耐震基準に合致する建物かどうかは、過去に行われた補強工事の内容を精査してから新たに耐震診断する必要がある。その場合には基礎の状態や接合部を調査するために、一部解体する必要がある。

写真 28. 後補の筋交と振止めの根拠が不明.

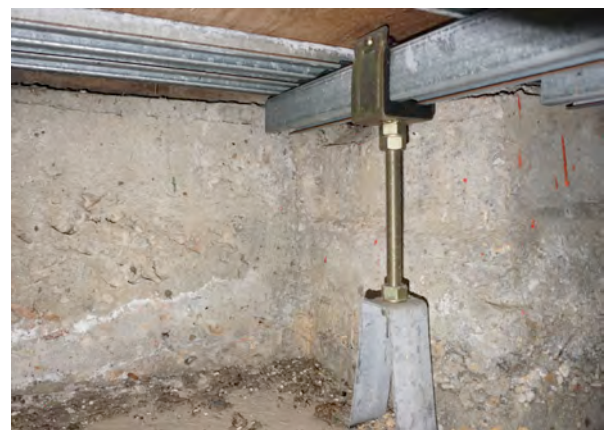
写真 29. 基礎と鉄骨柱の接合が確認できない。

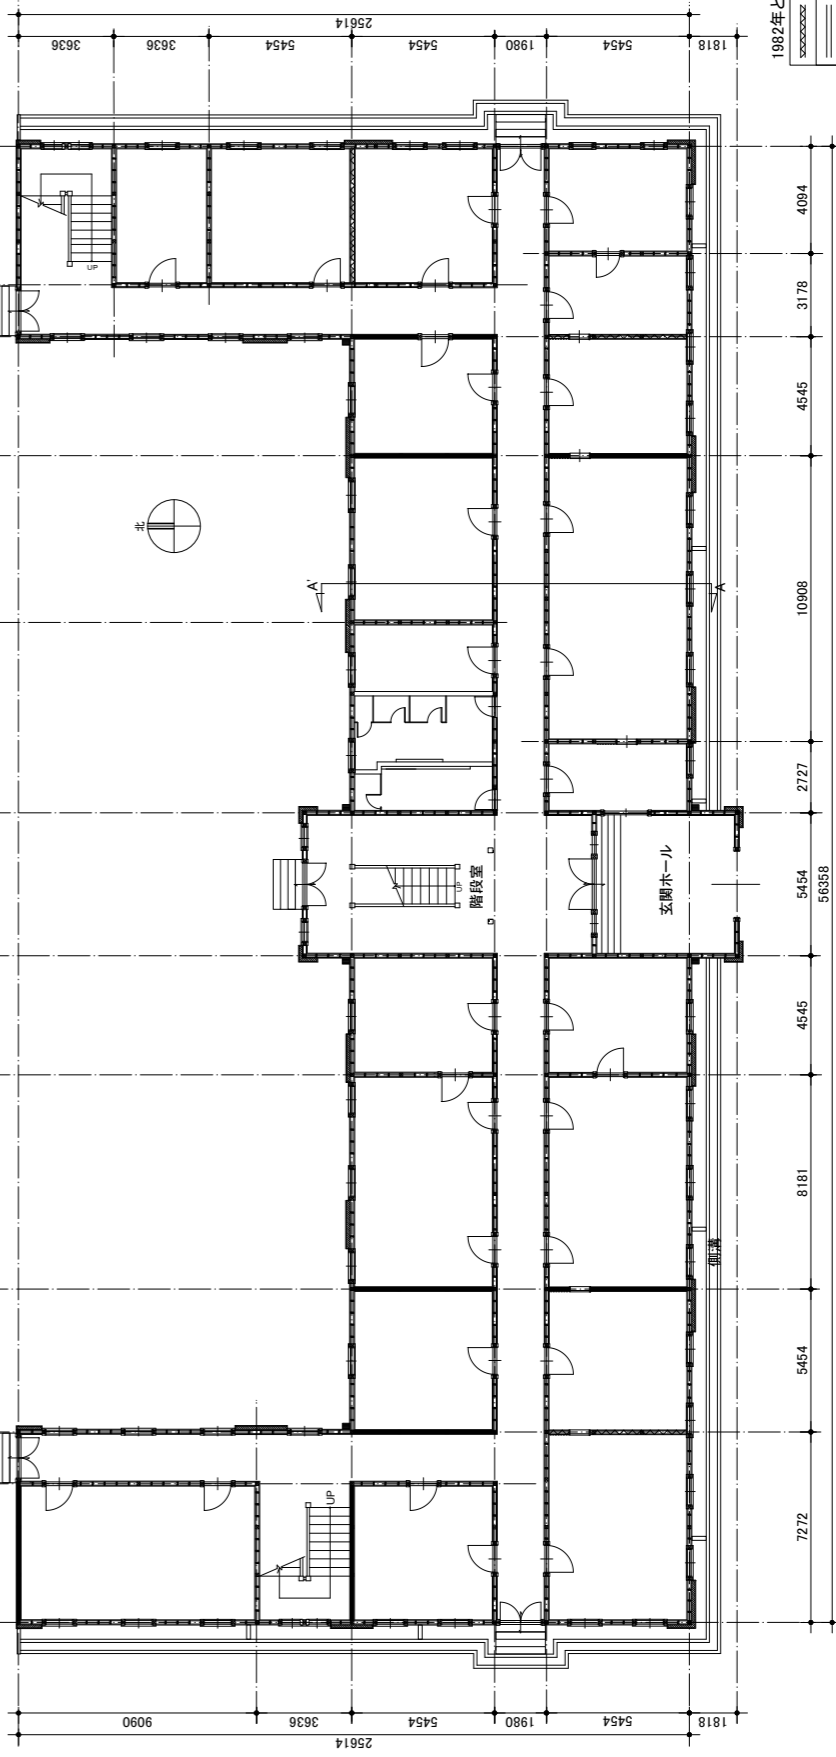
旧第十五師団司令部 一階平面図

1982年と1997年の耐震補強工事内容

-----	新設耐震壁 (1997年)
=====	新設壁
	新設補強柱 (1997年)
■	既設壁を耐震壁に変更
■	既設補強壁
