設楽ダム予定地周辺の断層・破碎帯をめぐって

(Ⅱ) 東西走向の縦ずれ断層

市 野 和 夫

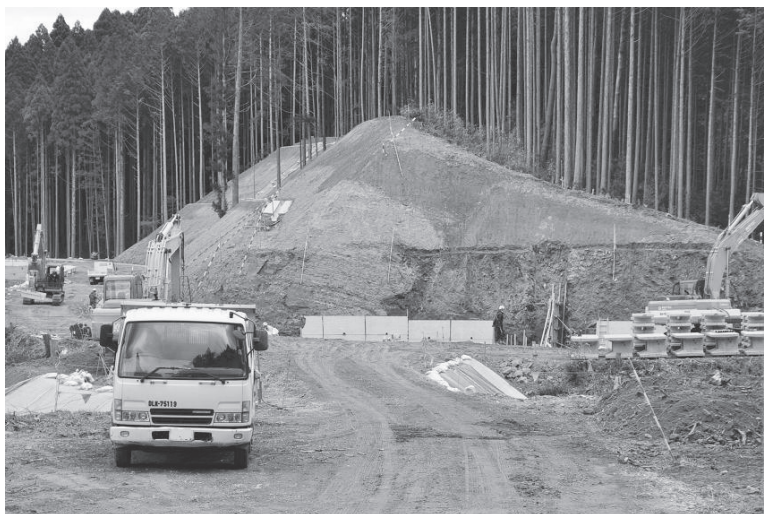
写真－1 設楽町田口地区西部（清崎下の沢）の道路工事ののり面に現れた断層露頭、西側から東に向かって撮影、2016年4月2日。その後、のり面全体がコンクリート構造物とモルタル吹き付けによって覆われたので現在は見ることはできない。

Loc. A: 東経137度33分58秒, 北緯35度5分2秒(設楽町清崎下の沢)

2) 走向傾斜: N80E 56N (ほぼ東西走向で、北に50~60度傾斜)

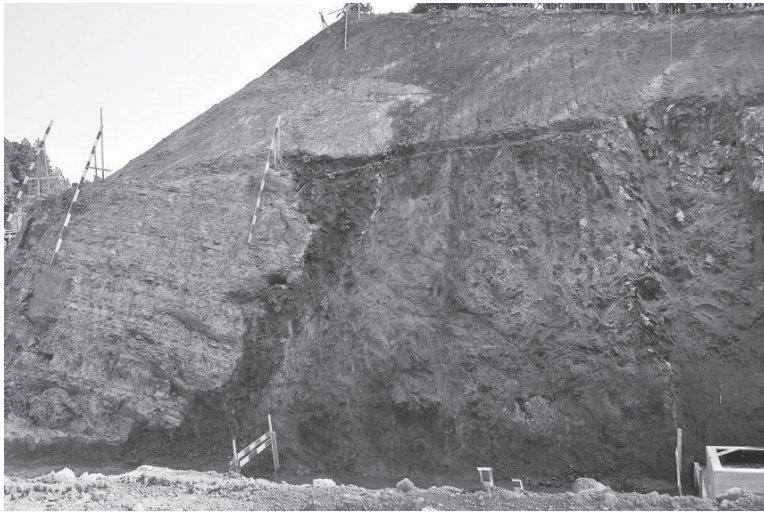
写真-2 断層露頭、上盤(左側)は青灰色の泥岩～砂岩の互層でゆるい南傾斜。下盤(右側)は巨大礫を含む礫岩で、いくぶん破碎されている。2016年3月27日撮影。

3) 上盤(北側): 青灰色の泥岩～砂岩の互層で一部に海生の貝類化石を含む。

4) 下盤(南側): 半固結の礫岩。不淘汰の角礫(巨大礫を含む)が赤褐色の砂質の基質に埋まっており、田口累層の最下層を成す基底礫岩と推定される。なお、この礫岩は幾分破碎されており、この付

5) 上盤側の泥岩・砂岩層は、断層を挟んだ下盤の礫岩層に対して上位(後期)の堆積層であるので、層序から判断すれば、北落ちの正断層とみなされる。しかしながら、地形の特徴から現在は上盤側が上昇に転じている逆断層と推定される。

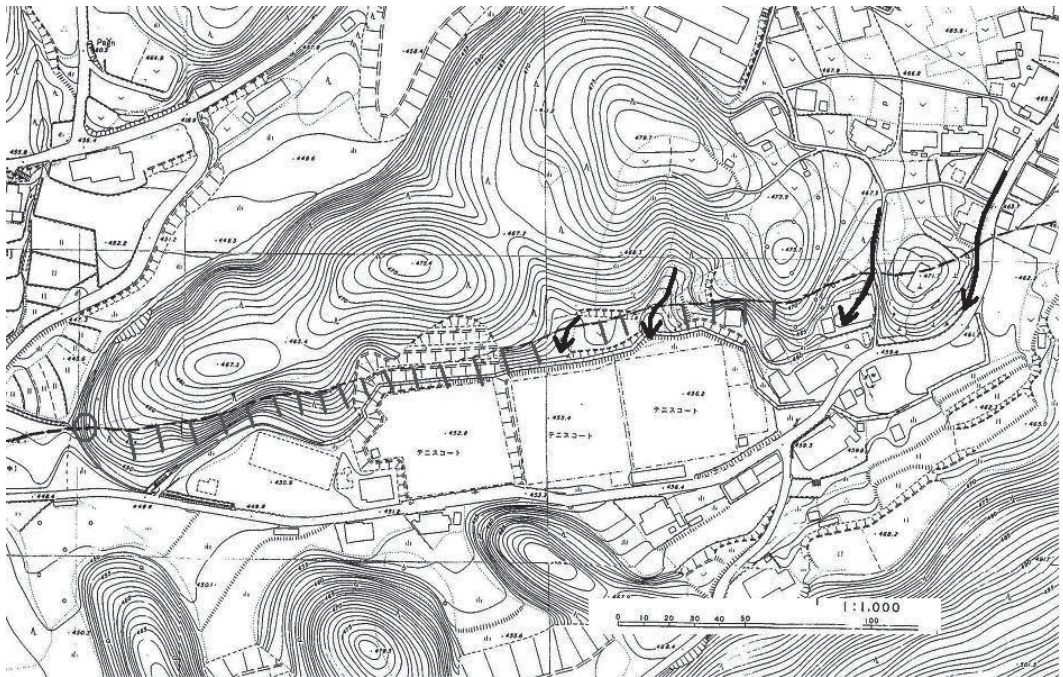
図－1a N80E56N断層の推定延長線（破線）と地形（上）

推定延長線上に小沢の屈曲、直線的な急崖、鞍部と尾根の屈曲など、特徴的な断層地形が見られる。一部に撓曲崖を思わせる微弱な地形の膨らみも見られる。地形の特徴を総合すると、右ずれ成分を含む縦ずれの（逆）断層で、活断層の疑いが濃いと思われる。

○印は確認された露頭位置。断層が小沢を横切る位置と流路の変曲点がほぼ一致する。また、直線状に延びる急崖地形が読み取れる。1000分の1地質図（平成5年度地質総合検討業務報告書 付図－2、建設省中部地方建設局設楽ダム調査事務所）部分に加筆。

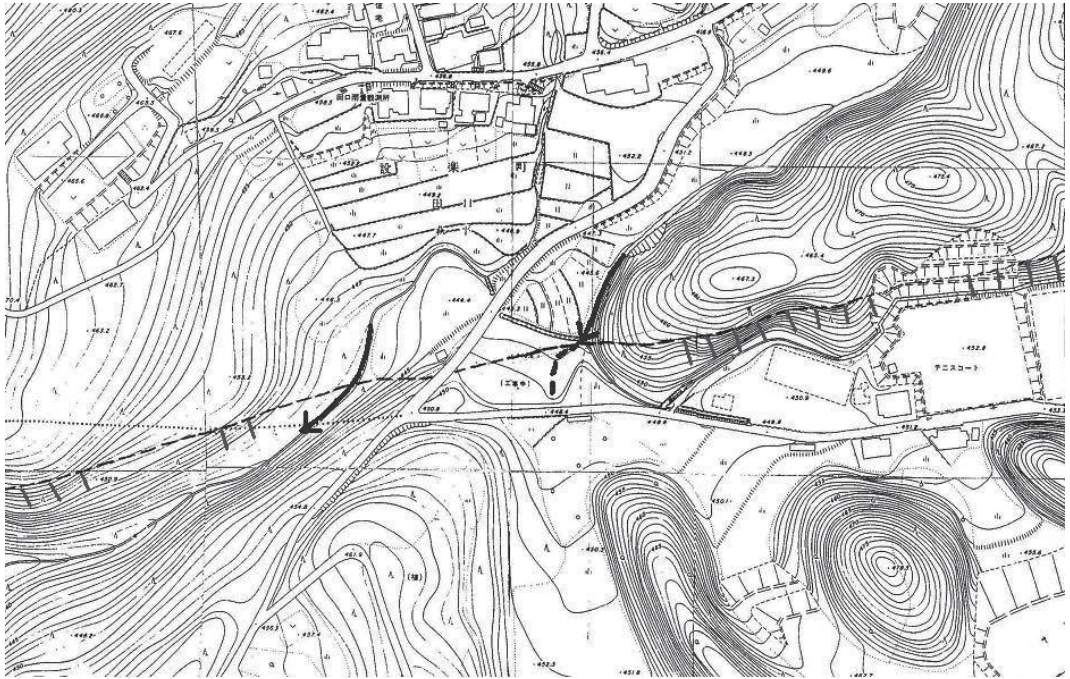
図-1b N80E56N断層の推定延長線(破線)と地形(中)

小河川の変曲部で横断。1000分の一地質図(同上)部分に加筆。

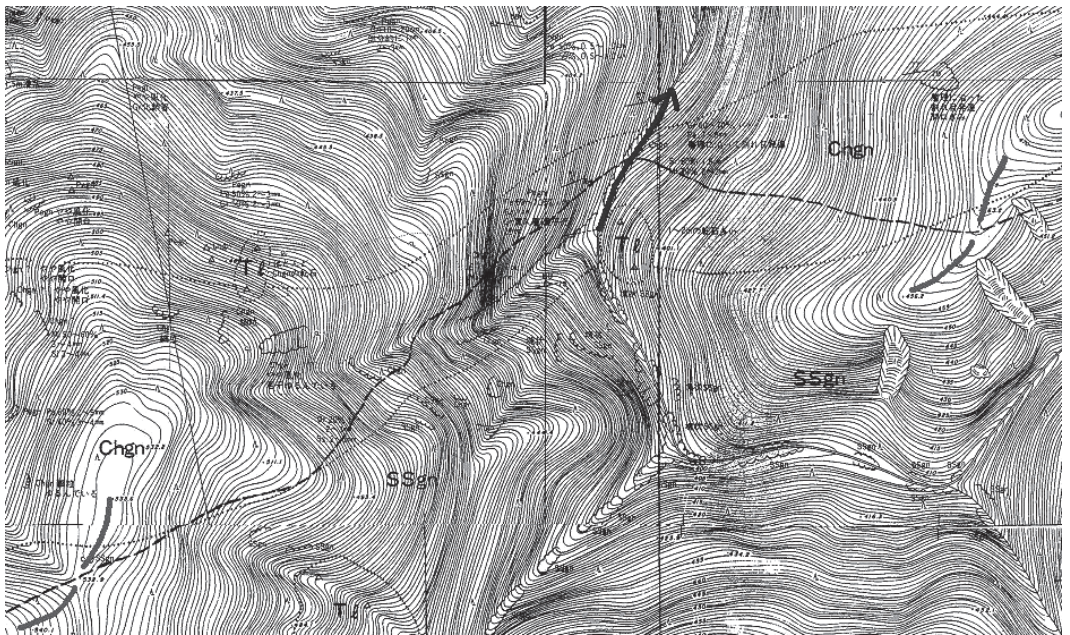
図-1c N80E56N断層の推定延長線(破線)と地形(下)

断層が横切る地点が尾根筋と小河川の流路ともに変曲点となっている。また、尾根地点では鞍部を通過している。図の右寄り上部の緩斜面部分には推定延長線沿いに撓曲崖を思わせるわずかな凸部の連なりがあるように見える。1000分の一地質図(同上)部分に加筆。

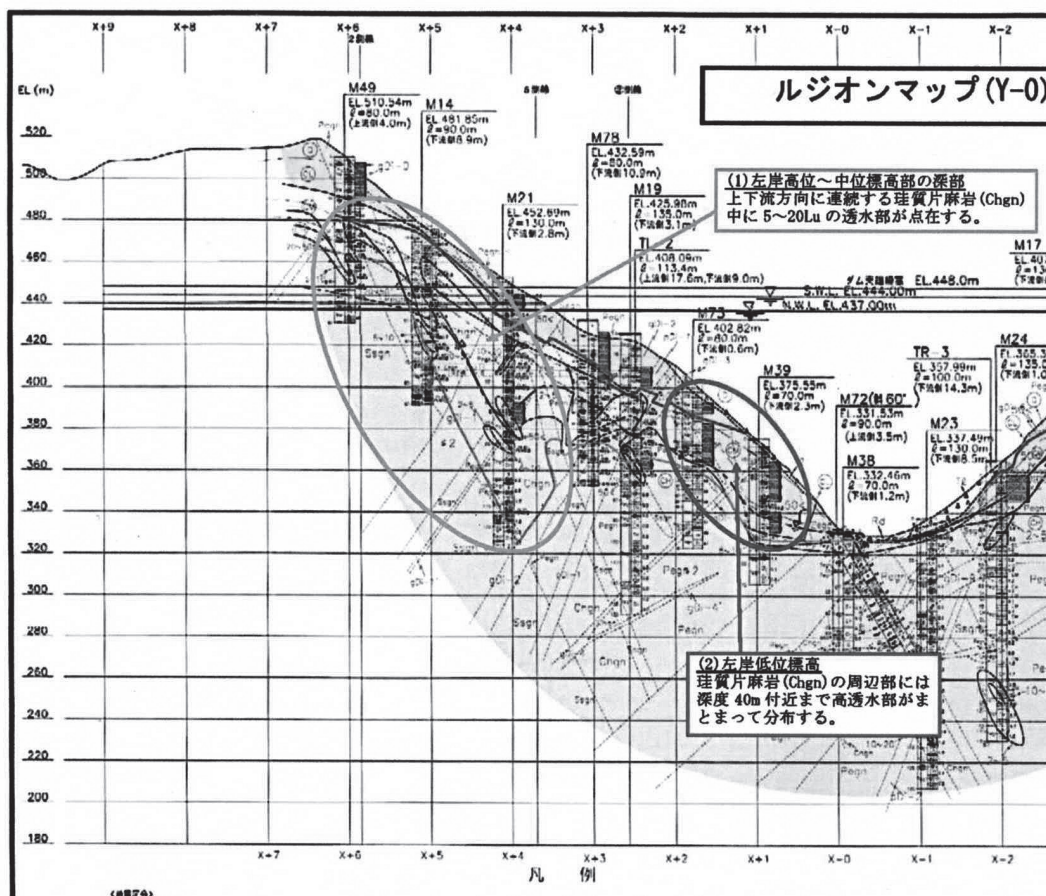
ていることを示している。報告書のダムサイト左岸の地質透水性の断面図⁽⁶⁾を図-2に示しておく。高標高部の高透水部と並行して深部まで酸化層が発達していることは注目される。今回発見された東西走向の断層は、高標高部の高透水ゾーンの走向・傾斜とほぼ一致しており、断層運動によって深部まで亀裂が発達して透水性が高まり、地表水の浸透により深部まで酸化が進んでいるものと判断される。同報告書では、高透水部と珩質片麻岩の分布との関連に触れているが、断層との関係についての考察はなされていない。

いっぽう、低標高部の高透水ゾーンは開口亀裂の発達したいわゆるゆるみゾーンである

図-2 ダムサイト左岸の上下流（東西）方向に連なる二筋の高透水ゾーン、平成21年度設楽ダム地質総合解析業務報告書、図-9.1.4 Y-0ルジオンマップ（部分）

ことが明らかにされているが、このゆるみの原因については触れられていない。高標高部の場合と同様に、断層運動の影響がもっとも考えやすいことから、高角度の東西走向の断層の記載がないか調べてみた。国の報告書にはダムサイトの左岸に東西走向の断層は示されていないが、電源開発(株)が1963年に作成した「豊川水系寒狭川設楽ダム計画地点一次報告」⁽⁷⁾の中に、対応する断層が描かれていることが分かった。同報告の地質平面、および地質断面(図-3 a, b)に描かれているFⅡ断層は、ダムサイト左岸の標高430~440m付近の地表をほぼ東西に走り、約60度北傾斜とされている。左岸低標高部の高透水ゾーンについても、この東西走向の断層のずれによって深部から生じた亀裂がゆるみの主要な原因と考えるのが合理的であろう。

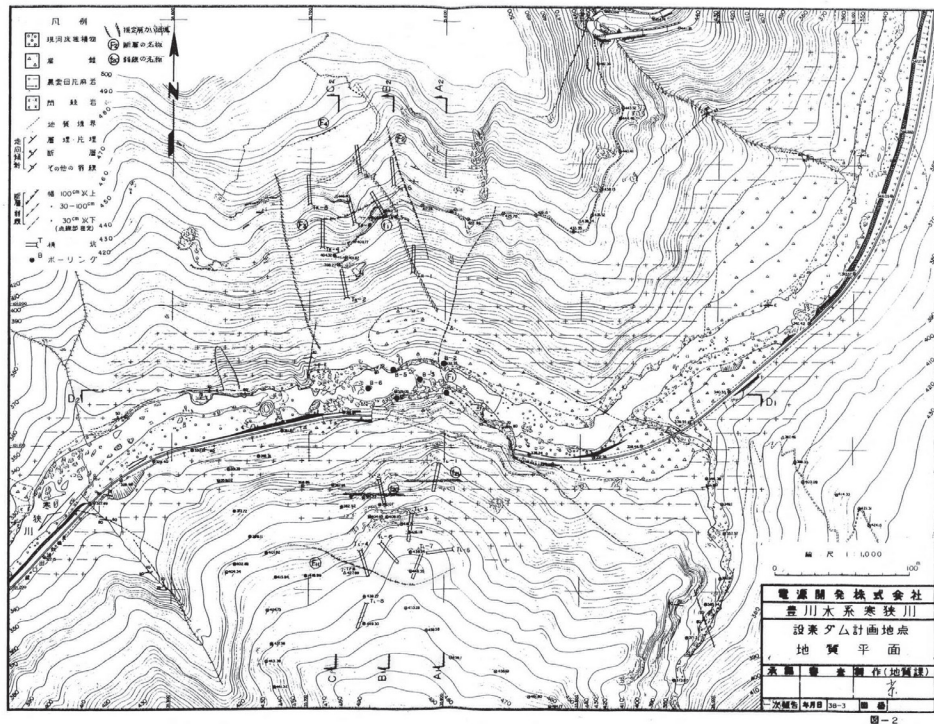
図-3a 設楽ダム計画地点地質平面 電源開発(株), 1963.3

ダムサイト左岸に東西走向の断層FⅡ, 右岸から左岸にかけて北西-南東方向の断層FⅠが、破線で描かれている。

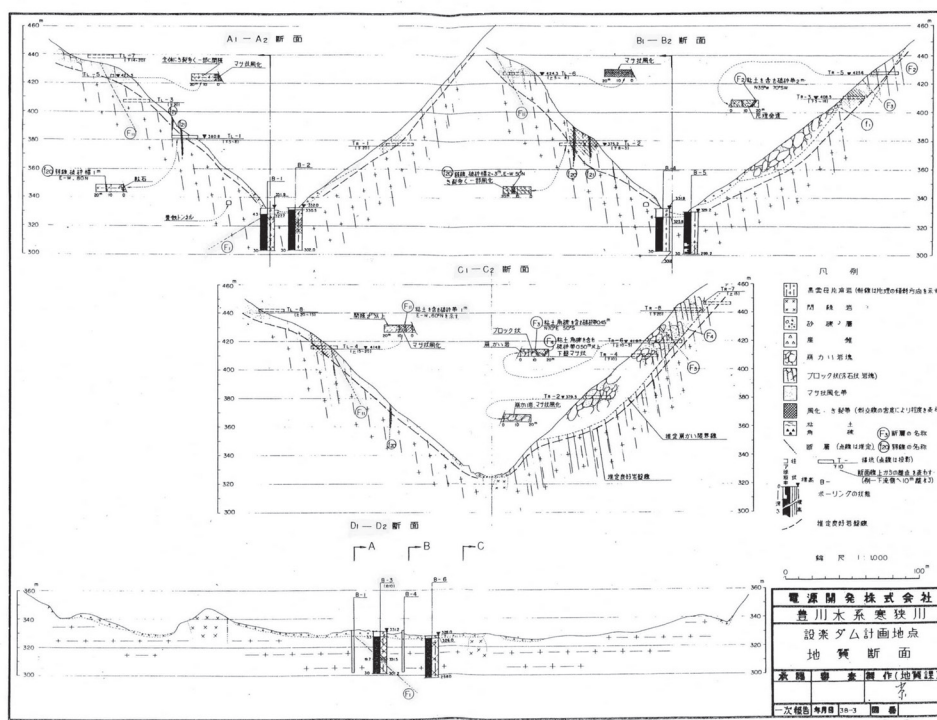
図-3b 設楽ダム計画地点地質断面 電源開発(株), 1963.3

南北方向の3つの断面(A, B, C)と東西方向の断面(D)が描かれている。断層FIとFIIの傾斜が読み取れる。

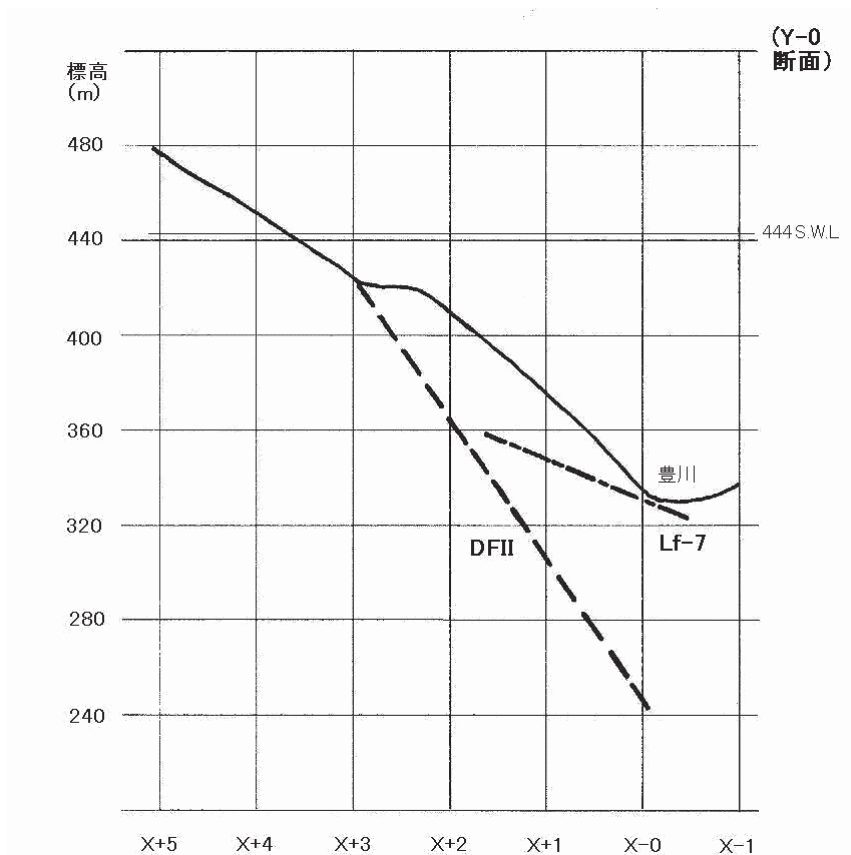
図-4 設楽ダムサイト計画地点左岸 (Y-0) 断面における断層

DFII断層は、ほぼ東西走向・約60度北傾斜で、計画地を上下流方向に走る(図-3に掲げた電源開発(株)の調査報告から推定)。低角度断層Lf-7は、平成21年度報告書、4-37~4-80ページ、および9-3ページの表-9.1.2低角度弱層の評価に基づく。

認すると、孔口の標高が375.55 mとなっている。以上の情報から、低角度断層Lf-7がM39ボーリング位置の標高346m付近の地中をゆるい北傾斜で切っていることが分かる。

平成21年度報告書には、電源開発の調査報告は反映されておらず、当然ながら、図-4に示したDFII断層は考慮されていない。そのため、この報告書の記述では「組み合わせる弱層はない」とあるが、実際には、高角度断層DFII(電源開発のFII)がこのLf-7の南側直近を通っている。Lf-7はDFIIの枝断層であるとも考えられる。主・枝の直接の関係にはないとしても、亀裂の発達したゆるみゾーン内において近接する弱線どうしであるの

で、両者が合わさって岩盤のずれや崩壊をひき起こす可能性は否定できないだろう。
