設楽ダム予定地周辺の断層・破碎帯をめぐって

(Ⅲ) 本体工事開始直前の国の調査報告書を読む

市 野 和 夫

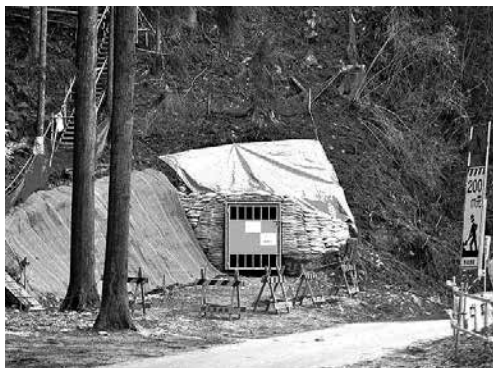
図1 調査中の横坑 TL-7 (H29.3.31 撮影)

注2)：この報告書の表題は“平成27年度”、日付は平成29年3月となっているが、実際に開示されたのは平成29年10月末であった。平成29年3月末において横坑調査が継続していたことを示す看板の写真（図1、図2）。

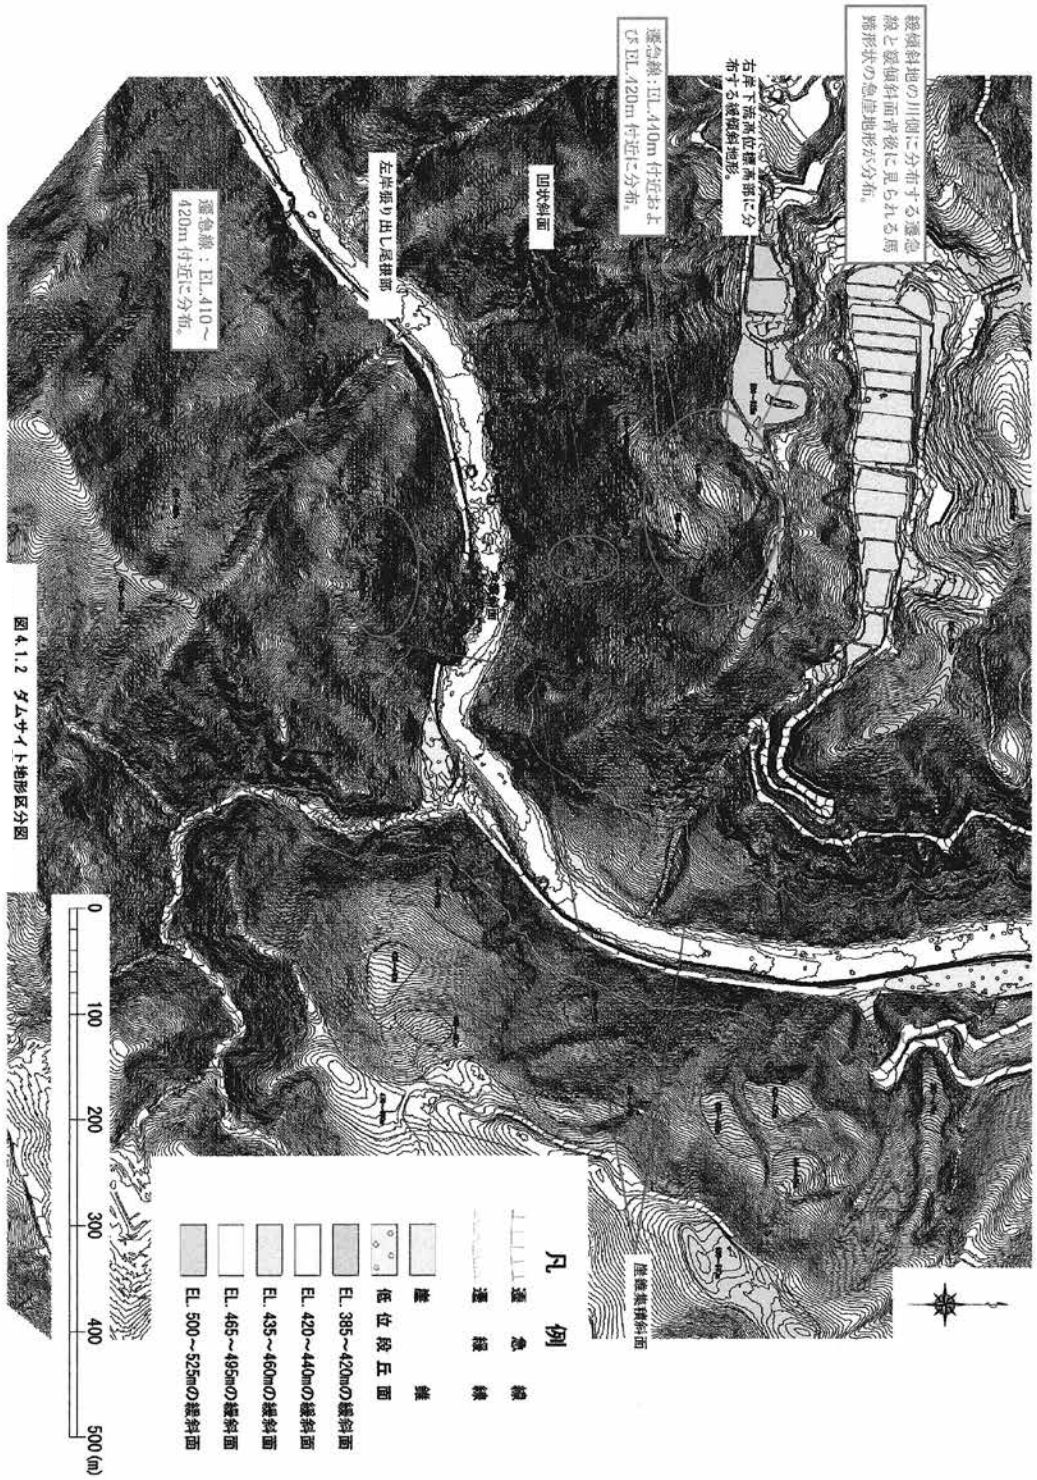
図3 「図4.1.2 ダムサイト地形区分図」(29頁)

以上のように地形の概要が記述されているが、ダムサイトの近傍（数百メートル程度）のみの地形の把握であり、解析結果を総合的に判断するためにはもう少し広い範囲の地形を把握しておく必要があると思われる。

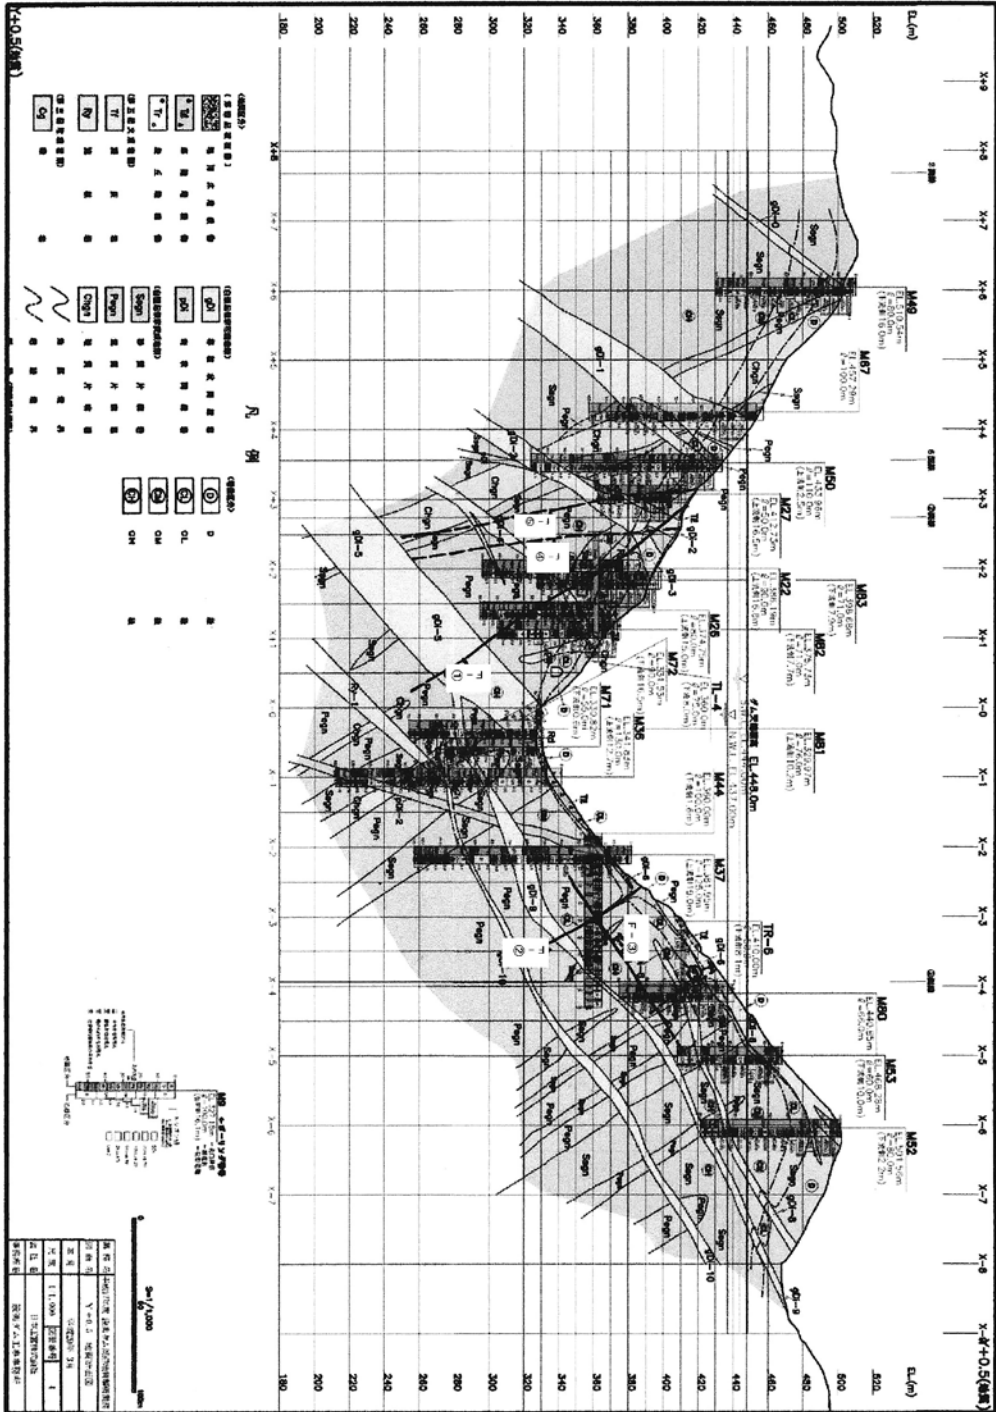
図5 「図4.18 ダムサイト地質構造と断層（鉛直断面：Y+0.5）」、35頁、断層記号番号を加筆。

ほぼダム軸に当たる（Y+0.5）鉛直断面の地質構造と主な断層が描かれている。

ダムサイトは、第三紀層ではなく、砂質、泥質、珪質と性質の異なる片麻岩（領家変成岩）から成っている。ダムサイト付近の片麻岩の走向は東西方向で北傾斜、すなわち左岸斜面と同方向の傾きで斜面より高角度となっている。

左右両岸とも等粒状閃緑岩の岩脈は南傾斜でいくつかの岩脈がほぼ並行に貫入している。等粒状閃緑岩脈は風化が進んでマサ化（砂状化）している部分がある。右岸斜面では複数の層状の等粒状閃緑岩岩脈が貫入しており、斜面とほぼ同じ傾斜の流れ盤をなす。

断層については、左岸斜面では、断層 F-①が東西走向・北傾斜で斜面の傾きに近く、同じ東西走向の断層 f-④、f-⑤は、より高角度である。

右岸斜面の断層 F-②は東西走向北傾斜で、これと交差する断層 F-③は、南傾斜である。

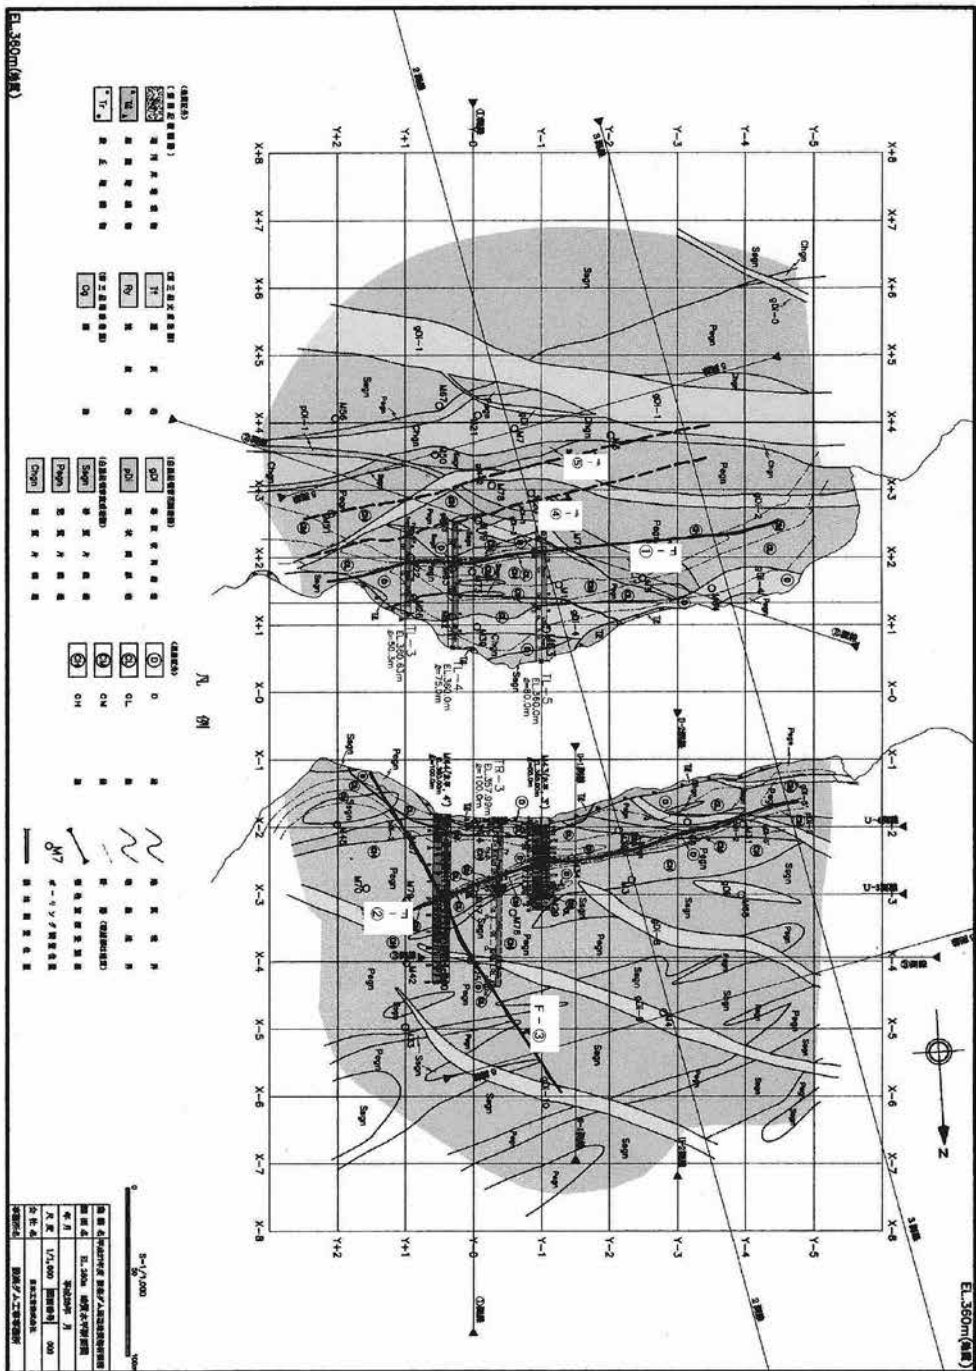
図6 「図4.1.9 ダムサイトの地質構造と断層(水平断面:EL.360m)」,36頁、断層記号番号を加筆。

図 6 「図 4.1.9」には、ダムサイトの標高 360 m の水平断面が示されている。水平断面図に描かれている断層線は、断層の走向を表している。

断層 F-①、F-②、f-④、f-⑤の走向は、東西断層系とはいうものの、やや北に向いており、北から東に向かって 70～80 度 (N70-80E) の走向である。寒狭川の流れとほぼ並行しており、ダムサイトを上下流方向に貫いている。

断層 F-③は、北から西に向かって約 25 度 (N25W) の走向で、北西-南東走向である。図 4.1.7 においてダムサイト直上流部右岸斜面の地表でほぼ南北の向きに描かれている F-③断層が、堤体^(注3)の真下を切断することはこの 4.1.8 図を見れば明らかである。

「4.1.4 ダムサイトの断層」の本文 33 ページ、および図 4.1.7 において、F-③の走向が「NE-SW」と記されているが、図 4.1.9 の F-③図に基づけば、F-③の走向は「NW-SE」と記述されなければならない。

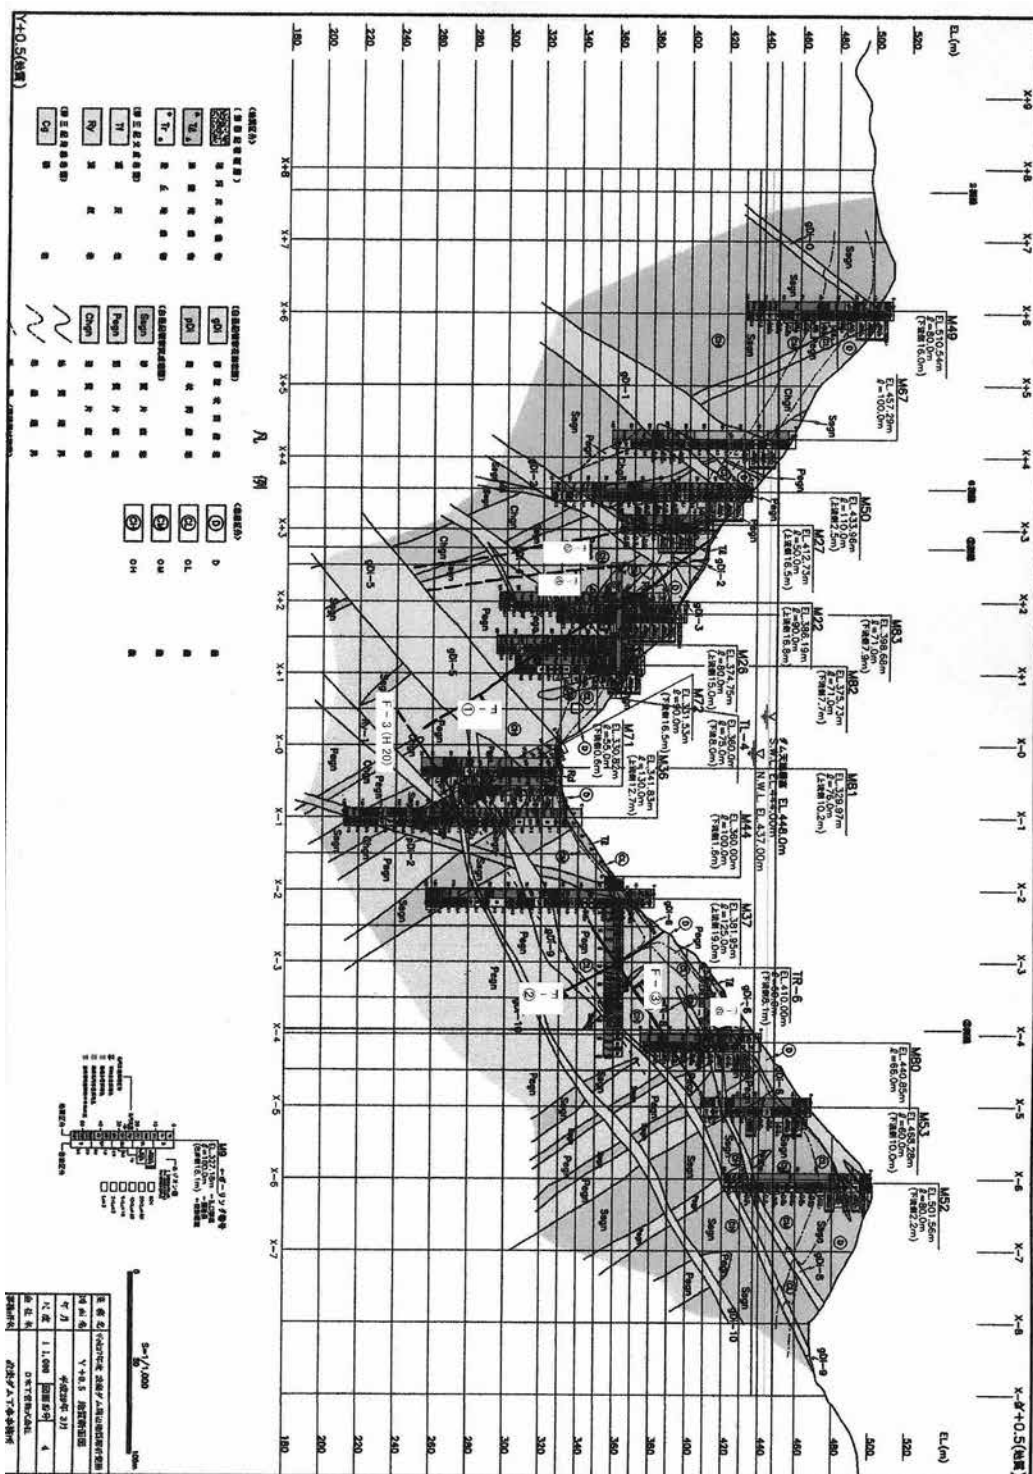
図7 「平成27年度設楽ダム周辺地質解析業務報告書【図面集・写真集編】図Y+0.5」、断層記号番号と平成20年度報告書の断層F-3を加筆。

平成 27 年度設楽ダム周辺地質解析業務報告書は二編からなっており、【図面集・写真集編】の 165 頁に“Y+1 地質断面図”、166 頁に“Y+0.5 地質断面図”が収められている。これらの図の河床部の深度 90～70m ほどのところに断層線が引かれている。これらの図には、その線について何の説明もつけられていないが、これは、平成 14 年度の M40 孔、M41 孔ボーリング調査によって確認された^(注5)もので、平成 20 年度設楽ダム地質総合解析業務報告書(平成 21 年 3 月)^(注6)の(457)頁に「F-3 断層」として丸 1 ページにわたる記載がある。その記載によれば、その走向は N60～70W、傾斜は 40～50S 程度である。平成 20 年度報告書では、「地表付近まで連続する可能性は極めて少ない」と判断していることを強調している。この時点では、ダムサイトには下流 TR-1 坑で確認された低角度の断層 F-2 のみが知られており、F-2 についても連続性は認められないとの判断がされていた。ダムサイトには建設に支障のあるような断層は存在しないことになっていたのである。

平成 27 年度報告書の“Y+1 地質断面図”、“Y+0.5 地質断面図”には、F-③断層と(平成 20 年度報告書の) F-3 断層に相当する断層が共に描かれているので、F-3 断層を右岸側の F-③断層の方向に延長してみると、F-③より 30m 程度深い位置となる。つまり、F-③断層の下には、似た傾向の断層が存在する可能性が高いと思われる。仮に F-3 断層が右岸の浅部まで連続していなくとも、堤体の真下を切る下流側に傾斜した断層が河床部から右岸にかけて少なくとも 2 本あって、F-③断層については連続性がよいのである。以前に問題なしとしていた F-3 断層も、F-③断層と合わせた効果を検討してみる必要があるだろう。

在も初めて明らかにされたことから、以前に見つかった F-2 や F-3 断層についても、あらためて精度の高い調査をする必要があると思われる。
