偕行社の建造物文化財調査

泉　田　英　雄

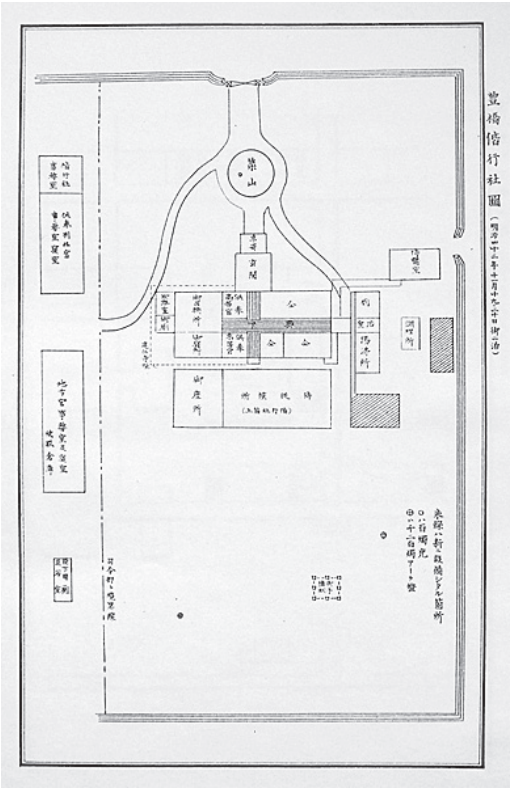
図１　大正10年前後の第十五師団

明治41年8月に師団司令部が竣工し、翌年5月までに主要施設が完成した。これとは別に、工事開始時期は定かではないが、明治42年5月に偕行社が師団司令部の東隣に、明治45年5月に師団長官舎が北側の高師村大字福岡字小松（現石塚町）にそれぞれ竣工した。両施設とも師団司令部所在地には必要不可欠なものであるが、衛戍地の中では少し性格の異なるものであり、別途工事として進められたのであろう（図1）。土地取得も師団司令部と一緒に行われなかったために、既存の建物に邪魔されて東側境界は既存の境界線と一直線ではなく、偕行社敷地で4メートルほど西側に寄ることになった。現在、愛知大学敷地の東通りにクランクが見られるのはそのためである。

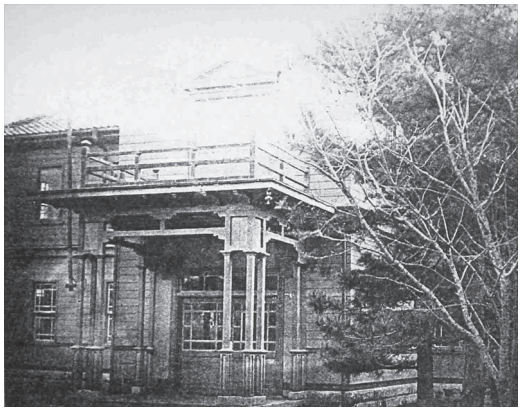
図 7　建設当初の北側正面　『大正天皇愛知懸聖跡誌』より

現在、ポーチコの屋根は寄棟形式になっているが、『大正天皇愛知懸聖蹟誌』に掲載された写真によれば陸屋根であり、その周りにバラストレード（欄干）が巡らされていた（図７）。そして、この屋根をオーダー付きの三本角柱が支え、桁との接合部には雲形の肘木のようなものがつき、さらに軒下にコーニスを配していた。一般的に陸屋根は雨漏りの原因となりやすく、この場合もそのためにポーチコ屋根の修理に合わせて寄棟屋根にし、

また 1 階周りの角柱を合板で覆って大壁式にしたのであろう。ポーチコの屋根だけではなく、他の部分の屋根も何度か葺き直しされている。

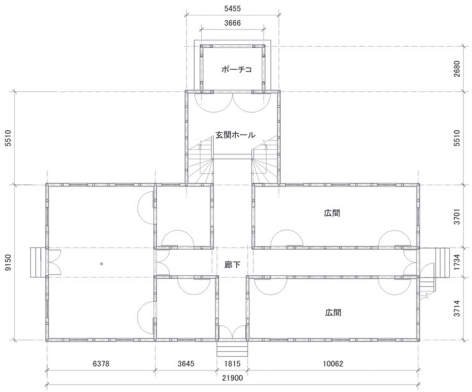
図8　1階平面図

以上の基本形式がこの建物にもあてはまり、はじめから偕行社として計画、建設されものであることがわかる。玄関から入ると1階は中廊下式になっており、右手に受付や事務室が、左手に広間が並び、2階は大広間になっていた。皇太子殿下の御宿舎として使われるときに、新たに若干の間仕切りが施され、さらに愛知大学短期大学部本館として用いられている時に2階が大きく改装された。後付けされた間仕切壁かどうかは材料と構造から容易に判別することができ、それを撤去すると、最初期の平面図は図8と図9のようになる。

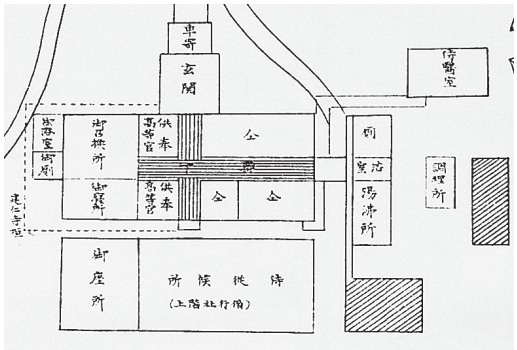
図10　皇太子殿下御宿舎の配置

偕行社は完成して間もなく、明治43年11月の皇太子殿下行啓に際して御宿舎にあてられることになり、その準備の様子が『大正天皇愛知懸聖蹟史』に書き記されており、完成当初の建物の配置、間取り、外観を知ることができる（図2）。
