愛知大学等における
歴史的建造物の調査・研究
年次報告書
— 2020年度 —

愛知大学豊橋校舎敷地内
旧陸軍施設実測調査報告書

令和 3 年 1 月 29 日

愛知大学豊橋校舎内物件耐震診断業務
構造検討書

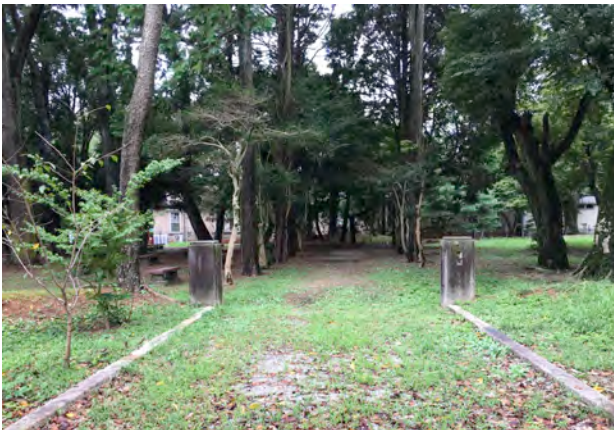
写真3. 旧将校集会所門柱跡。

玄関は建物北側に設けられ、払い下げまで建物北側外観がよく見えるようになっていた（写真2）。玄関前の円路を通して真北に小道が延び、門柱まで続いていた（写真3）。門柱両側には低い土塁が巡らされており、かつてその上に木柵あるいは生け垣が巡らされていた。陸軍時代、土塁のすぐ外側に小さな面会所が設けられ、部外者はここで面会した。

昭和43年に渥美線大学前駅が設けられると、南側改札口と校舎を結ぶ近道が建物に沿って作られ、視界を遮るために生け垣が植えられた。そのため、建物正面の姿が見えなくなり、また庭園との一体感がなくなり、さらに北側に設けられた玄関は閉鎖されてしまった。植栽が旧将校集会所建物と庭園の姿を隠してしまい、今後、大学副門から講義棟に向かう右手の修景が必要であろう。

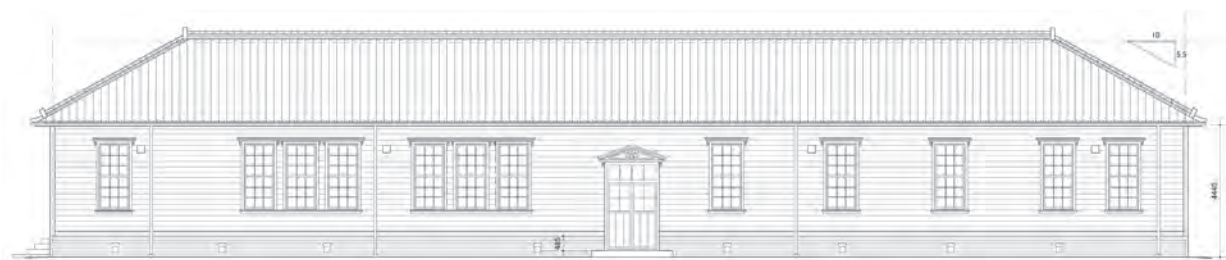
図 6. 旧将校集会所北側立面図（正面）。

高さ 80 センチメートルの煉瓦造基礎が巡らされ、壁は下見板貼りとなっている。上下窓の上下に大ぶりの窓台とまぐさが付く（写真 8、9）。北側立面の中央部に玄関が付き、玄関扉上のページメント内に五芒星の紋章が飾られている（写真 10）。このページメントは庇の役割を果たしておらず、ここは通常の出入口ではなく、部外者が出入りするための形式的な玄関であったと考えられる。

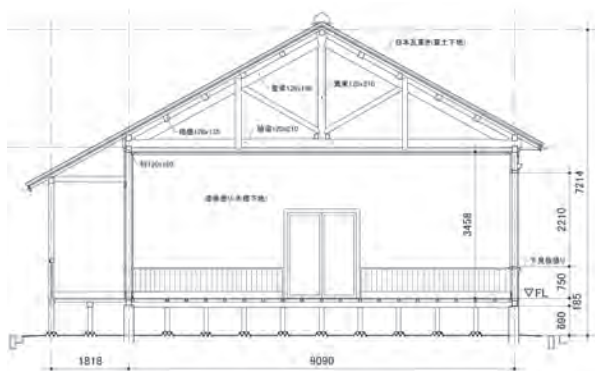
図 7. 旧将校集会所断面図.

木造軸組の上にキングポスト（真束）のトラス梁を掛け渡して、寄棟屋根を支えている（図 7）。トラス部材は、補強金物で緊結されている。壁の中の筋交は目視できなかったが、すべてに入っていると考えられる。

煉瓦布基礎が地面から 80 センチメートル立ち上がり、その上に床が組まれていることから、湿気による床下木材の腐朽は軽微にとどまっている。小屋組は数カ所に雨漏りの痕跡があり、瓦屋根に損傷が見られ、早急の修理が必要である。軸組はおおよそ堅牢であるが、外壁と内壁は経年による損傷が見られる。

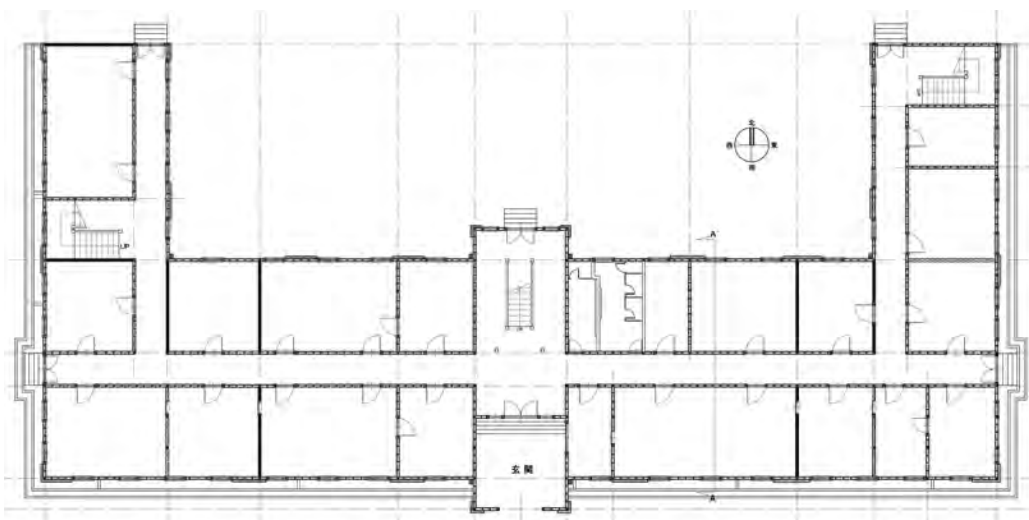
図 8. 旧司令部一階平面図.

愛知大学所有になってから 1982 年と 1997 年の 2 回改修補強工事が行われた。前者の時に建物外部に耐力壁を配置し、また後者の時には建物の入隅に鉄柱を取り付け、どちらの場合にも外壁と同じ下見板で覆ったが当初の建物外観を損なうことになった。

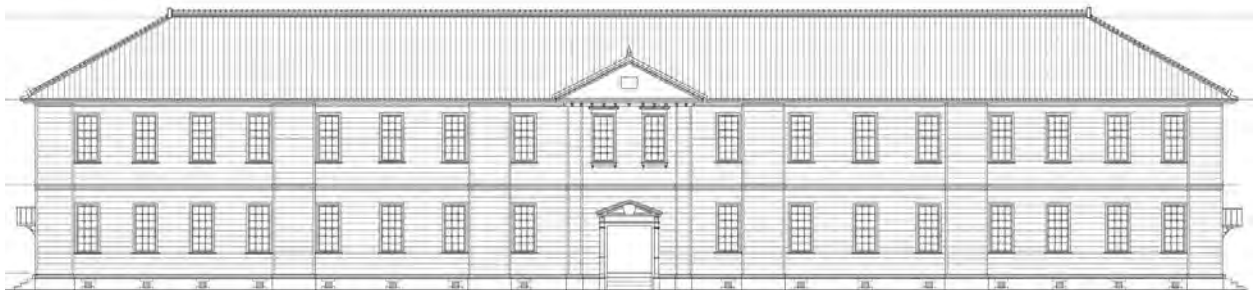
図 10. 旧司令部の南立面図（正面）.

煉瓦造基礎の上に下見板の壁とし、1階と2階の同じ位置に上下窓を配置する。寄棟屋根を日本瓦で葺き、正面中央に玄関ページメントを張り出す。1階出入口上にもページメントが付き、陸軍時代にはここに五芒星紋章がついていたと思われる。外観は平面で箱形を構成し、質実剛健な印象を与えようとしていたことがわかるが、1982年に行われた補強工事において外壁に凹凸が見られるようになり、オリジナルの印象が損なわれている。

今後、登録文化財としての価値をより高めるために、これまでの補強改修工事で外部に露出した補強部分を可能な限り撤去し、建設当初の姿に復原するのが望ましい(図13)。今回の耐震診断では、当初の姿に復した場合、どのような補強手段があるのかを検討した。結果的には、外壁の下見板の内側に構造用合板を貼り合わせ、そして基礎の補強を行うことで現状に代わる耐震性能をえることができると考えられる。

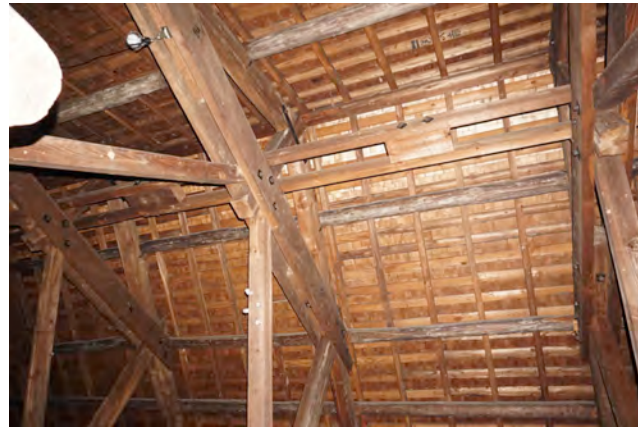
木造軸組の上にクィーンポストのトラス梁が 1.8メートル間隔で配置され、屋根を支える（図 14）。クィーンポスト内側に方杖が付き、それぞれの部材が金物で補強緊結されている。第二機銃廠の小屋組もクィーンポストであり、明治時代の陸軍には 10メートルを越すスパンの建物にはクィーンポストのトラス梁を用いるような基準があった可能性がある。

写真 14. 小屋組の様子.

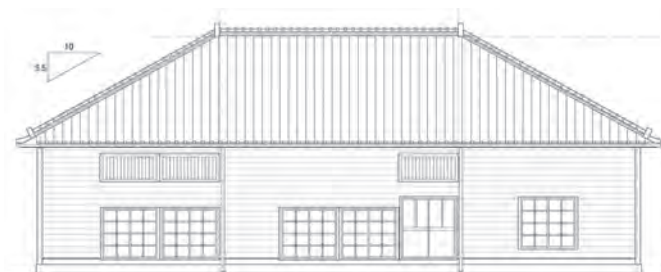
図15. 旧第二機銃廠の西立面図.

軸組と小屋組にほとんど損傷腐朽は見られないが、外壁の下見板は建設当初のままで、腐朽が著しい。瓦屋根の状態が良いのは、内部造作とともに改修工事が行われたためであろう。

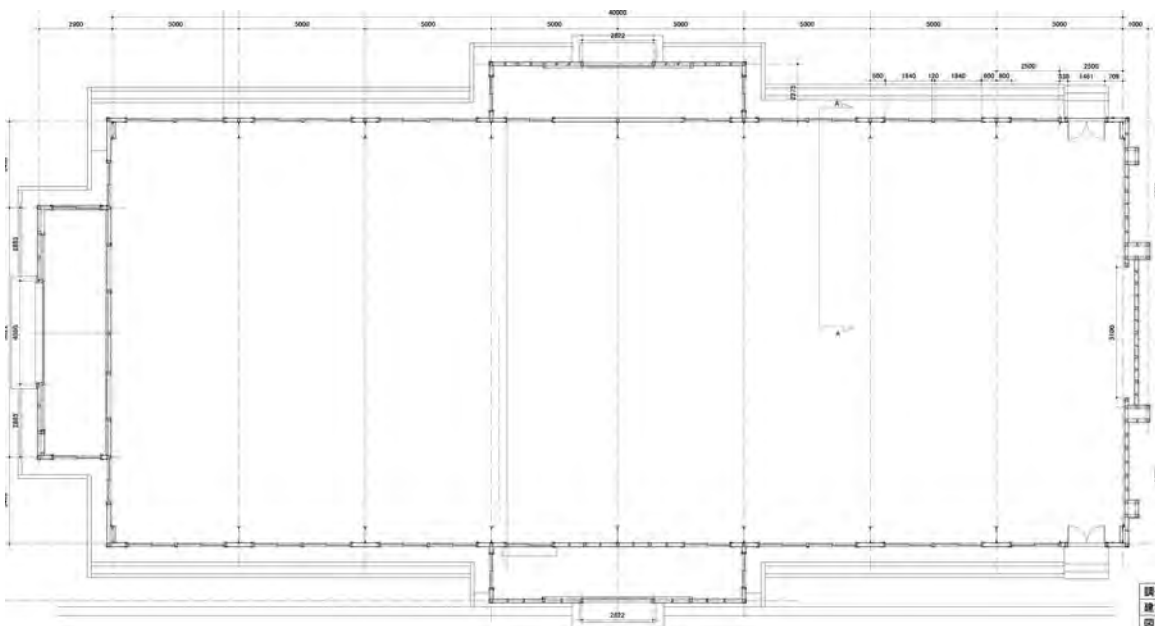
図 20. 旧大講堂の平面図.

愛知大学所有になってから壁面と屋根面にブレースが付加され、また、屋根が葺き替えられ床が張り替えられ、何度か大きな補強改修工事が施されてきたことがわかる。そのため、目に付く損傷や腐朽はまったく見られない。しかし、2000年耐震基準に合致する建物かどうかは、過去に行われた補強工事の内容を精査してから新たに耐震診断する必要がある。その場合には基礎の状態や接合部を調査するために、一部解体する必要がある。

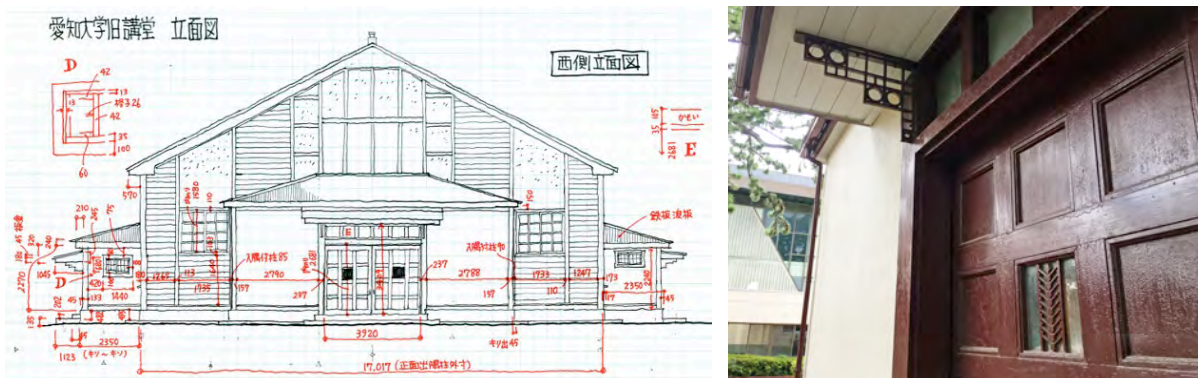
図 21. 旧大講堂の西側立面図. 渡邊義孝スケッチ. 写真 24. 玄関扉小窓と持送りのデザイン

建物の外観は、当時の流行を反映したデザインとなっている。外壁は下見板とスタッコ風の漆喰壁を上下に、あるいは交互に使い分け、また正面玄関ホールではざらざらした仕上げの漆喰塗としている。さらに、玄関や庇の持送りにアール・デコ風のデザインが見られる。建設当初は黒茶色の木部と白色の漆喰が大胆なコントラストを演出している。建設された昭和2年頃は、関東大震災復興とともに海外の新しい材料やデザインが入ってきて浸透してきた時期で、軍事施設にもその影響が見られる。

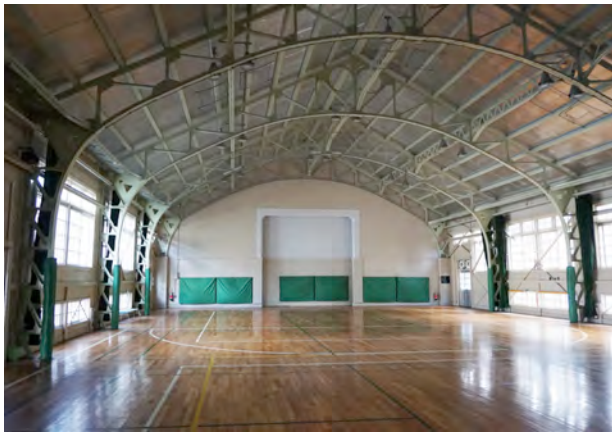
写真 25. トラスによる柱と梁の架構.

アングル鋼にトラス架構を南北方向に5メートルの間隔で配置し、そして架構相互の壁面と屋根面にブレースを入れて剛性を確保している(写真25)。このような構造は、昭和初期から中期まで体育館、駅舎、格納庫、工場などに広く使われた。近くでは旧各務ヶ原陸軍飛行場に同種の建物が現存しているが(写真26)、これは純粹に格納庫として建設されたもので、それに対して本大講堂では接合プレートに三角形欠損を入れ、また中心部のリングを入れているなど和らいだ印象を与える(図23)。

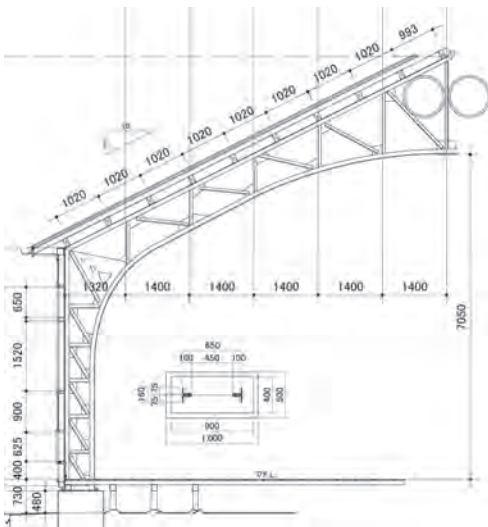
図 23. 旧大講堂の断面図. 3D スキャナー. 写真 27. 後補の筋交と振れ止め (赤、緑、黒、橙).

南側と北側の壁内側に異なった断面寸法と接合方法による筋交が見られ(写真27)、これは後から耐震性能を上げるために入れられたものである。
